营口信鑫射箭运动有限公司“8·11”
一般触电事故调查报告

站前区政府事故调查组

2024年10月9日

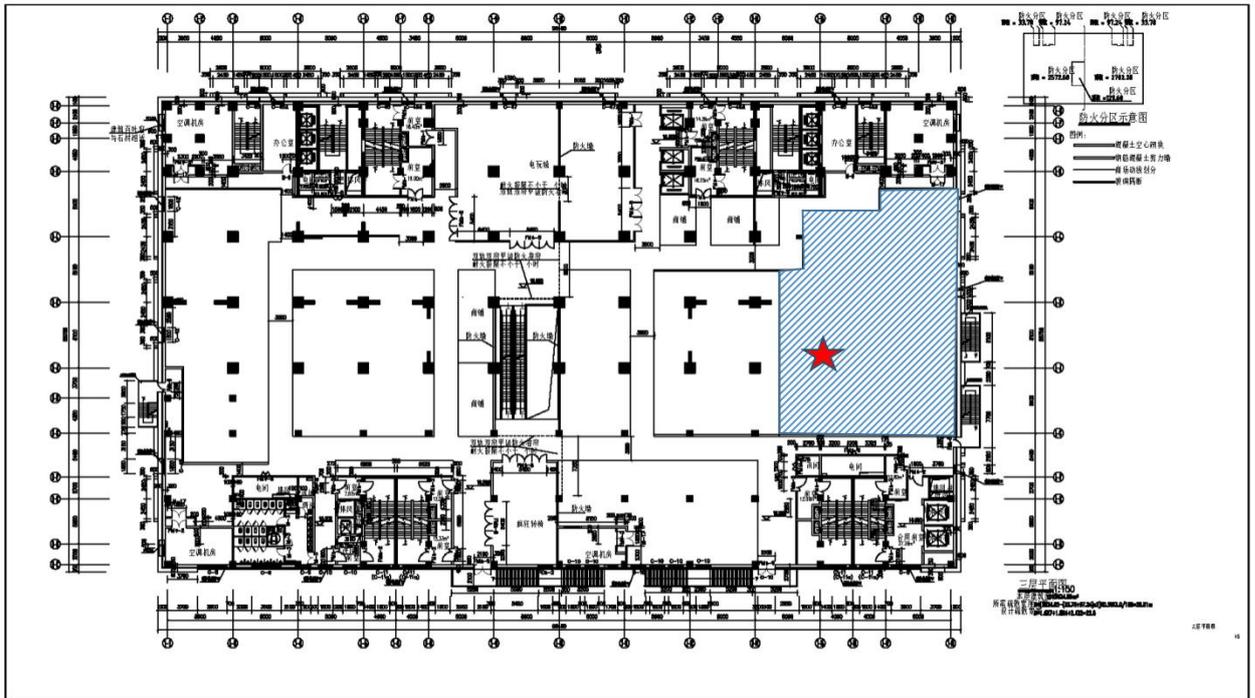
营口喆鑫射箭运动有限公司位于辽宁省营口市站前区金牛山大街东28-甲1号三层5号，用房为框架剪力墙结构，层高5.1m，实际面积约为670m²。发生事故区域位于营口喆鑫射箭运动有限公司西南侧棚顶处，棚顶距离地面高3.3m。事故地点有一部铝梯，铝梯现场高度2.95m，铝梯旁有一2.2m长木棍。棚顶边缘处一根电源线下垂0.3m。营口喆鑫射箭运动有限公司（金牛山大街东28-甲1号三层平面图见图1，营口喆鑫射箭运动有限公司平面图见图2）

图 1 三层平面图 (★为事故发生区域、阴影部分为喆鑫经营范围)

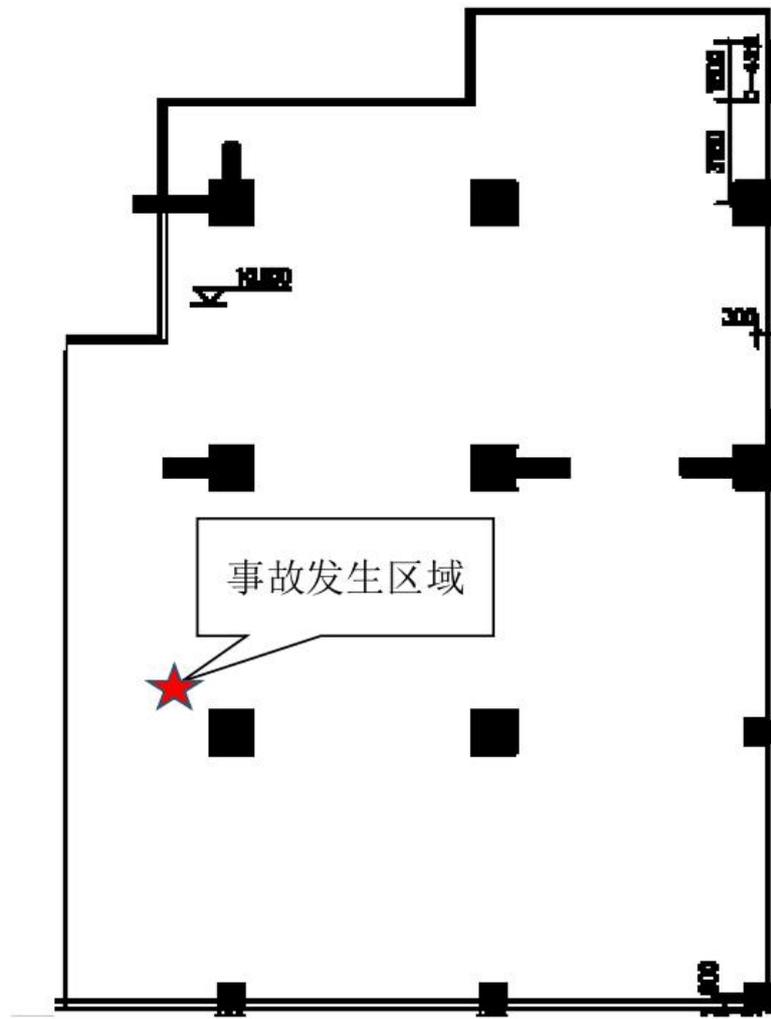
图2 营口喆鑫射箭运动有限公司平面图（★为事故发生区域）

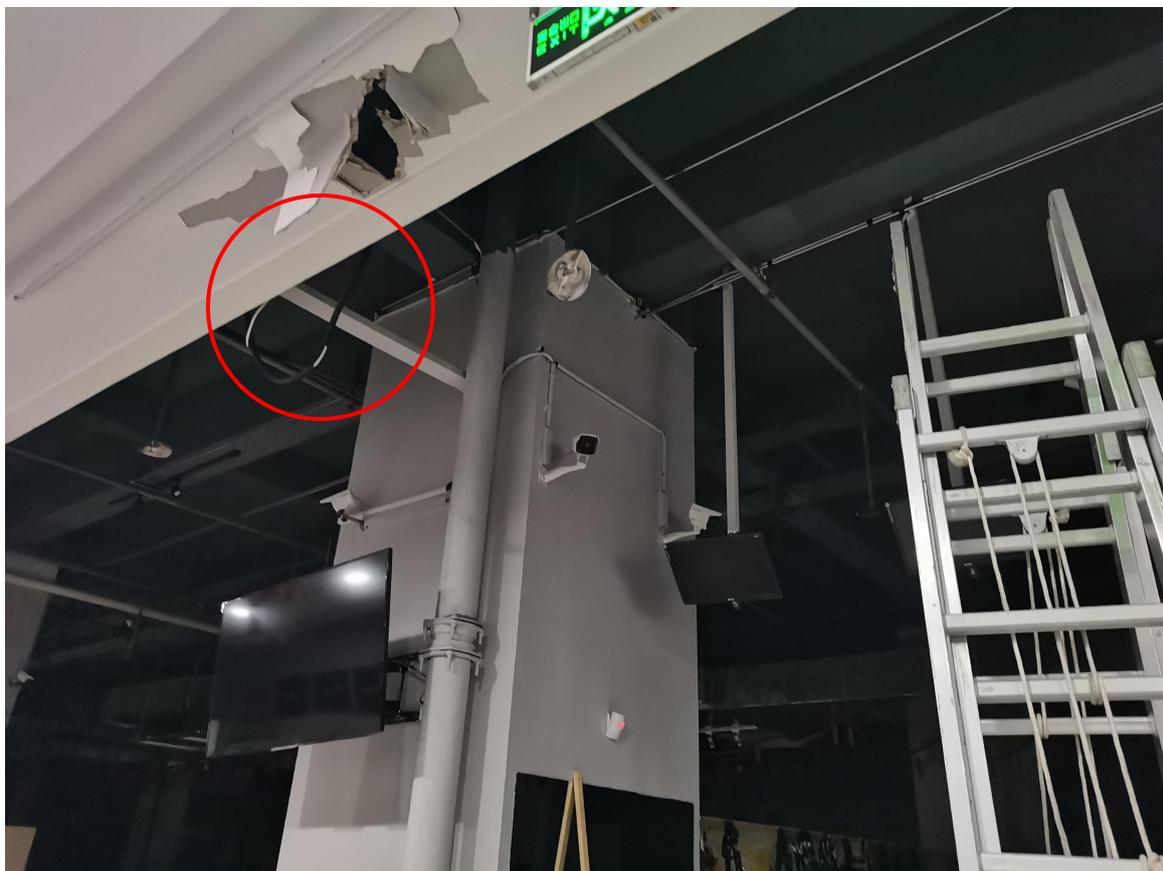
2024年8月11日，营口喆鑫射箭运动有限公司雇佣谢大维为该公司顶棚内安装电路设备。中午12点左右谢大维到达作业现场，并用梯子登高查看棚顶线路，期间一直一个人查看线路且始终未切断电路。14点20分左右，营口喆鑫射箭运动有限公司法人解刚看到谢大维在棚顶意外触电（触电位置见图3，触电

图 3 触电位置 (圈内为触电位置)

根据营口市居民死亡医学证明书、营口市公安局站前分局调查意见书、相关人员笔录可以得出，谢大维带电作业过程中，未佩戴使用劳动防护用品（绝缘手套）^[1]，触电时坐在金属管廊架上，事故现场有一根裸露带电电线，谢大维巡线时手碰触到裸露电线后，发生触电。危险电流经谢大维流入金属管架构成回路。危险电流流经路径：带电电线→谢大维→金属管架构成

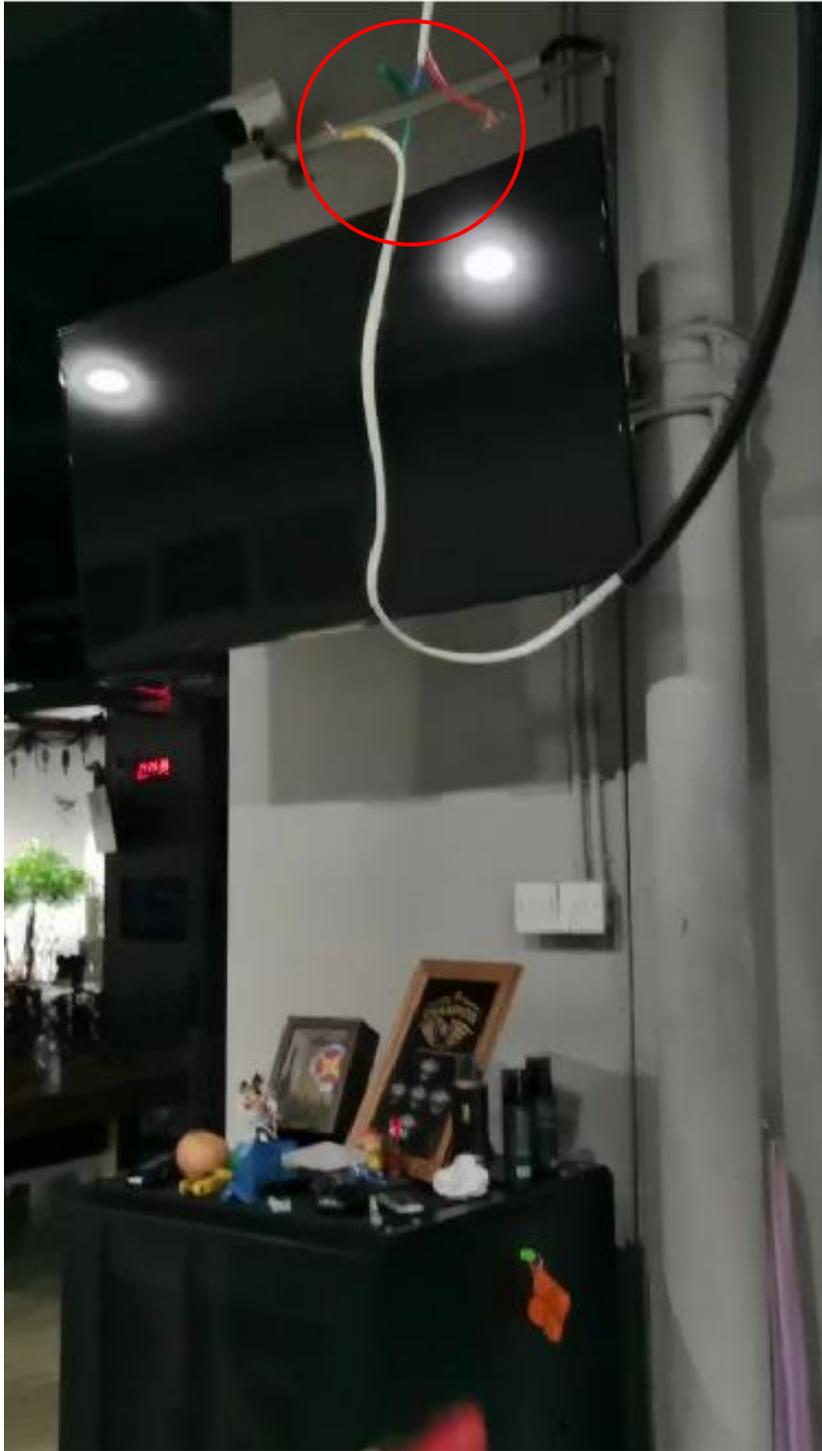
图4 触电线路（圈内为触电线路）
